VCB 접촉자 도전그리스 고착에 의한 접촉 불량 발열 용착사고

원테크

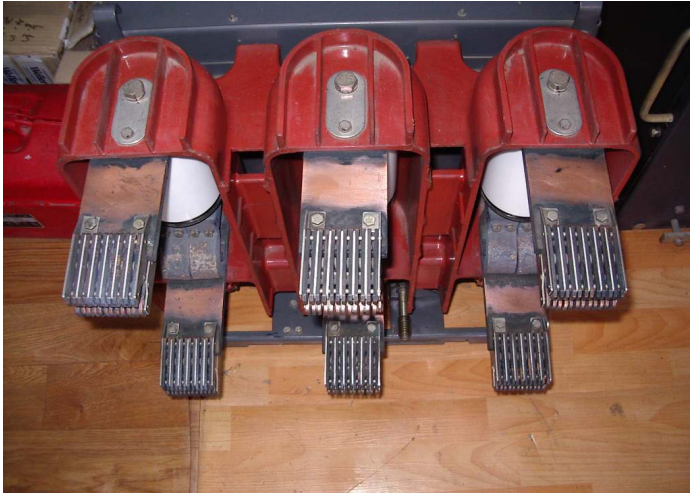
1)VCB CLIP(접촉자) 취부상태

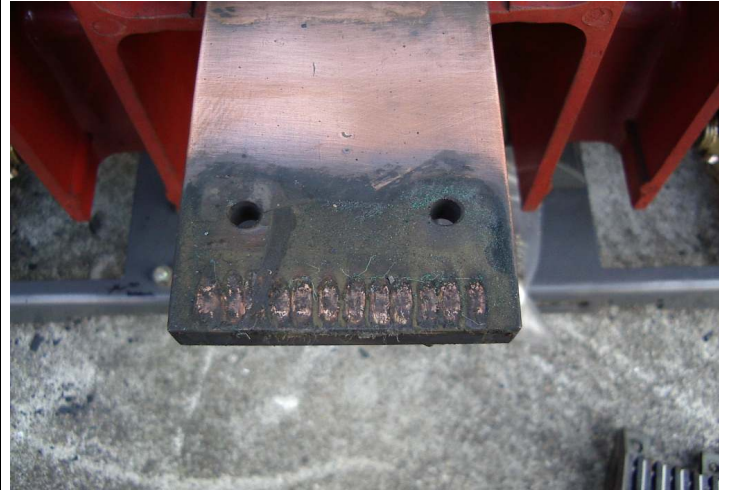
2)CONTACTOR에 그리스가 먼지와 함께 고착된 상태

1)번 그림과 같이 VCB에 CLIP(접촉자)이 취부 되어 있는데 일부회사의 VCB는 이것을 3)과 같이 제거해보면 2)의 그림과 같이 접촉면에 제조시에 도포한 도전그리스가 먼지와 함께 고착되어 접촉면에 절연층이 형성되고, 부하가 걸리면 접촉 불량에 의하여 발열이 되어 그것을 방치하면 6)번 그림 "S" 상과 같이 사고로 이어집니다.(사고시 일부는 용착되고, 나머지는 불면서 비산됨) 접촉자의 접촉 상태를 옆면에서 보면 4)번 그림과 같이 접촉자의 일부분만 접촉되는 점접촉 형태로 접촉이 이루어 지는데 그 접촉면에 도전그리스와 먼지가 고착되면 접촉 불량으로 접촉 저항이 높아져 발열됩니다. 따라서 5)번 그림과 같이 점검시 완전하게 소제를 하든지 접촉면의 불순물이 없어지도록 충분한 조치를 하여야 합니다.

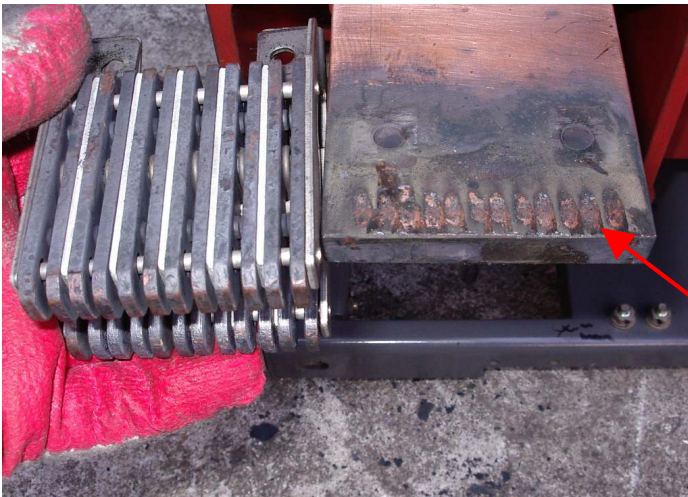
3)VCB 접촉자 제거 후의 상태

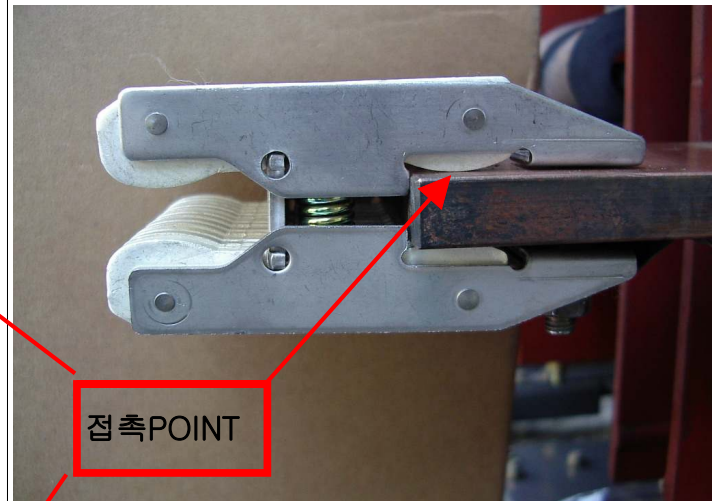
4)VCB CONTACTOR 소제 후 크립 신제품으로 교체한 상태

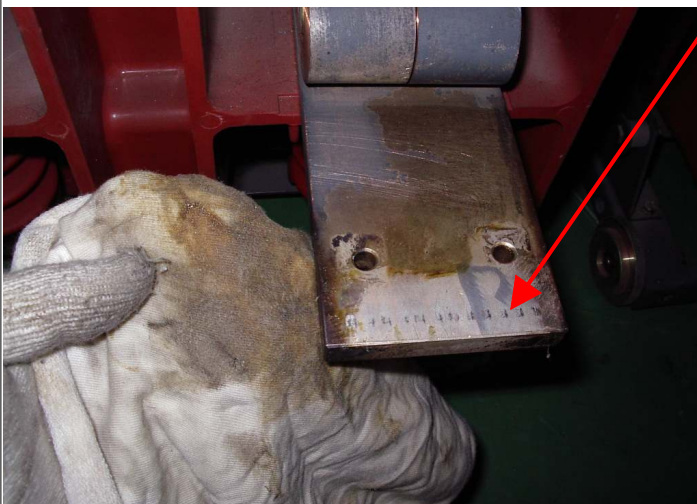
5) VCB CONTACTOR 고착그리스 소제 후의 상태

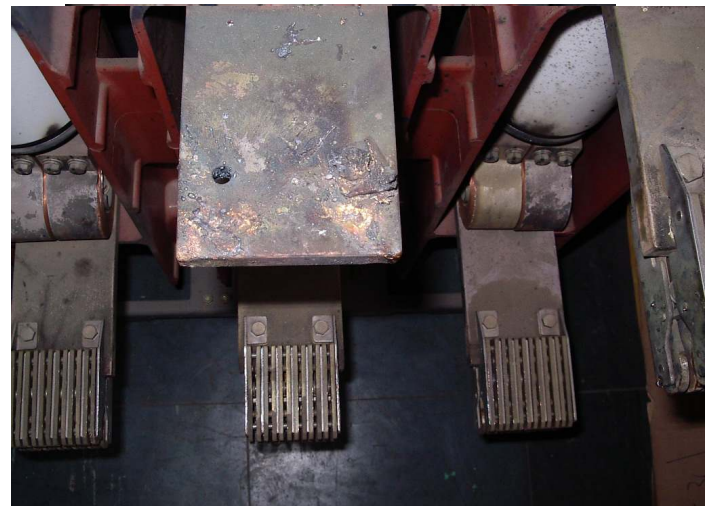
6) VCB 접촉자 접촉 불량으로 사고 발생 상태(용착)
