## VCB 절연로드 절손(부러짐) 불량[7.2KV VCB]

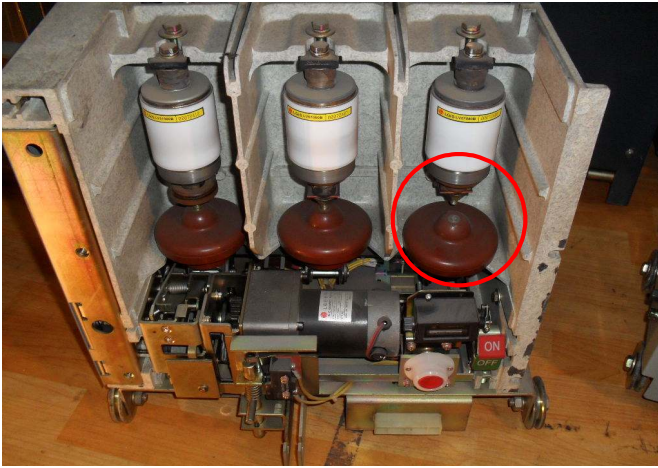
1. VCB OFF 상태에서의 절연로드 절손(부러짐)상태

1번 그림의 “T”상의 절연로드가 부러져 VCB가 OFF상태 임에도 불구하고 진공발브내에서 1차, 2차가 도통상태 입니다. 진공발브는 2번 그림에서와 같이 ON시에는 상부로 OFF시에는 하부로 가동접촉자가 움직여 접촉 또는 OPEN 됩니다. 4번 그림에서와 같이 OFF시 GAP은 8mm 정도 떨어지는데 진공발브를 밀고 당기는 연결로드가 부러지면 진공상태에서는 진공 발브가 진공 때문에 흡인되어 붙게 됩니다. 그러나 ON시에는 와이프스프링(진공발브를 미는 스프링)의 힘이 작용하지 못해 접촉력이 약해 부하가 걸리면 발열 및 아크로 손상될 우려가 대단히 높습니다. VCB가 OFF 됐다고 안심하여 2차측을 만지는 경우가 있는데 이와 같이 로드가 부러져 있으면 감전을 당하게 됩니다. 그림에서는 COVER를 OPEN한 상태라 눈으로 확인이 가능하지만 커버가 닫힌 상태에서 PANEL에 삽입되어 있다면 확인은 불가능 합니다. 따라서 VCB를 OFF한 상태라도 점검 또는 작업을 할때는 VCB를 인출하여 PANEL과 분리된 상태에서 작업을 하여야 안전합니다. 이와 같이 진공발브의 로드가 부러지거나 연결PIN이 빠지거나 진공이 파괴되면 감전의 위험이 높으므로 주의 하여야 합니다.

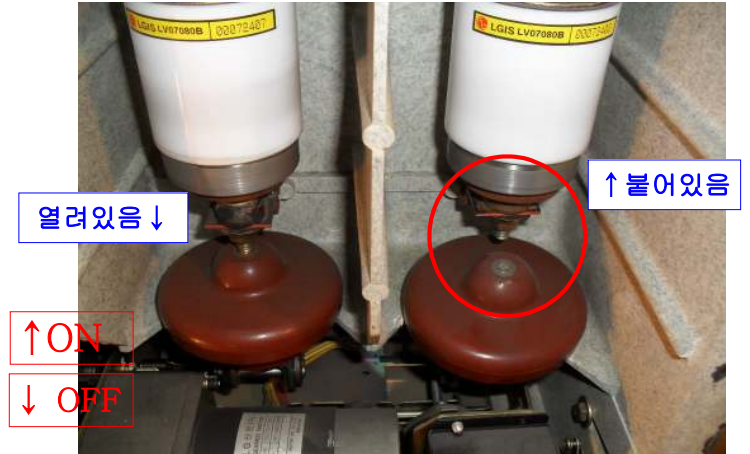
2. 절연로드 절손(부러짐) 확대사진-현재 off상태

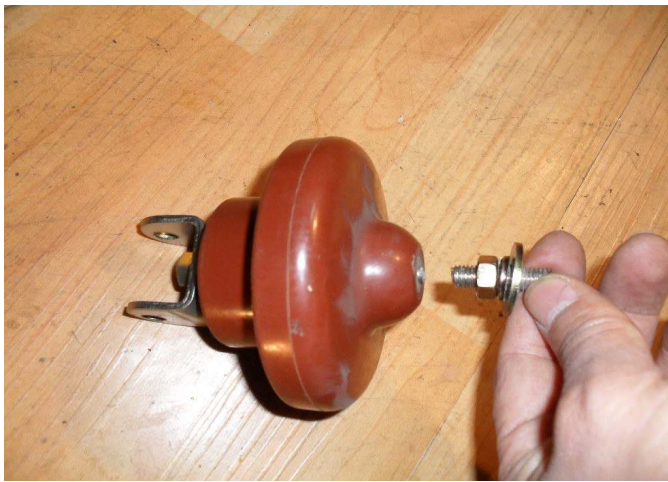
3. 절연로드 절손(부러짐)부 확대사진

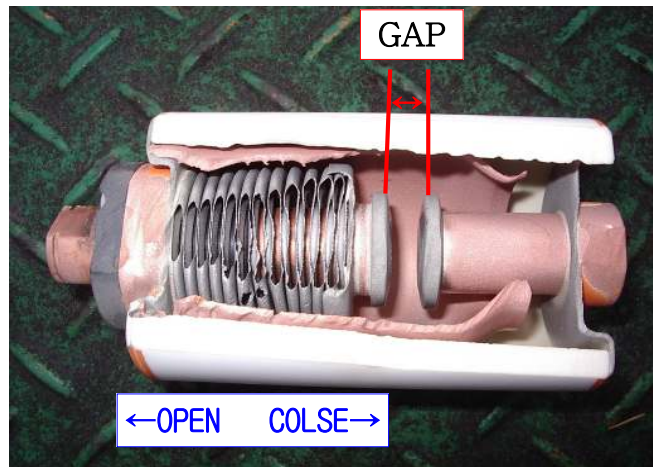
4. 진공발브 내부 상태
