부식성 GAS가 발생하는 장소의 차단기 관리

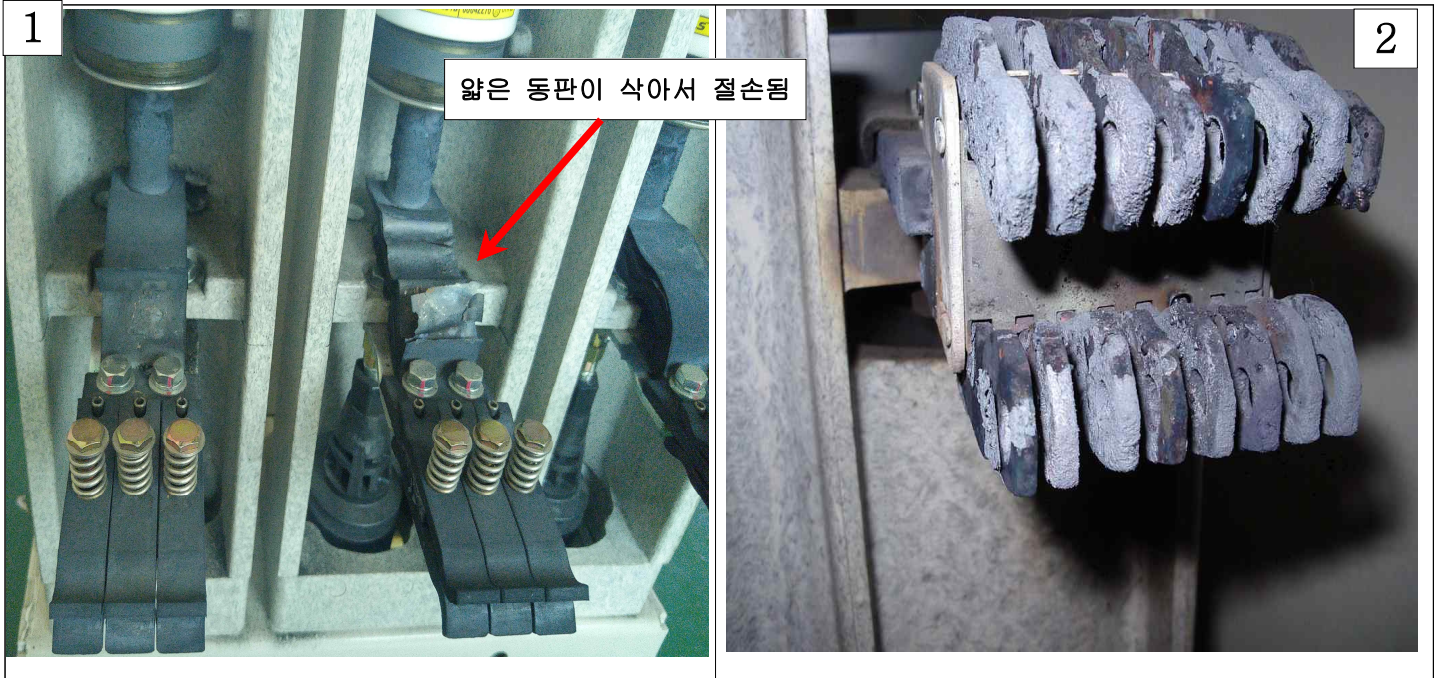
상기 사진은 차단기 판넬에 부식성 GAS가 침투하여 열화된 상태입니다. 1번 사진은 도체 은도금한 부분이 전체적으로 검게 변색 되었고 “S”상 셉트(얇은 동판 겹친 것) 부분이 절손(잘라짐) 상태입니다. 2번 사진은 부식성 GAS에 의하여 도체의 부식으로 인하여 접촉부분의 접촉저항 과다로 발열 열화되어 접촉자가 쏟아지기 일보 전의 상태입니다. 하수처리장, 폐수처리장, 제지공장 등의 판넬을 열어보면 차단기 뿐만 아니라 판넬내부 도체도 전체적으로 부식이 심각한 상태입니다. 기존에 지어져 운영중인 곳은 판넬의 케이블 인입인출구를 철저히 막고 외부에서 전기실로 부식성 GAS가 유입되지 않도록 환경을 개선해 줘야 합니다. 그리고 판넬내부에 부식성 가스가 머물지 않도록 해야 합니다. 이렇게 환경이 안 좋은 곳의 차단기 관리는 점검 주기를 짧게 관리해줘야 하며 차단기의 교체 주기도 짧게 잡게줘야 합니다. 그리고 열화상 카메라, 적외선 카메라 등으로 평상시 가동 상태에서 온도 상승 상태 감시를 철저히 하셔야 합니다. 그리고 주기적으로 접촉자, 접점 부위를 CLEANING 해줘서 접촉저항 과다로 인한 발열이 발생하지 않도록 힘써야 합니다. 하수처리장 등 부식성 GAS가 발생하는 건물을 신축 할때는 설계 단계에서 전기실로 부식GAS가 유입되지 않는 구조로 만들어야 운영단계에서 TROUBLE을 줄이고 잦은 사고 발생을 막을 수 있습니다.

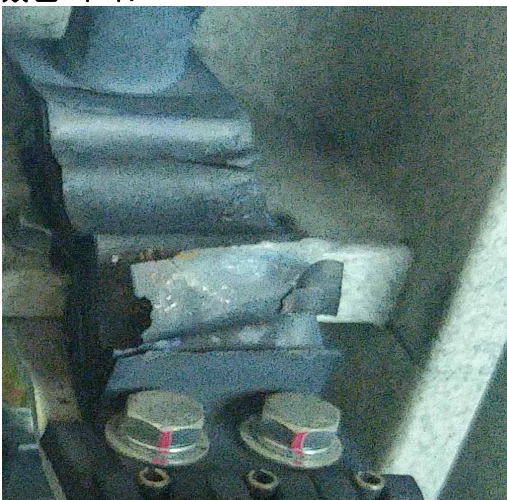
⇐ 1번 사진 절손부 확대사진
