## VCB 크래들 절연 FRAME 절연열화 코로나 발생 상태

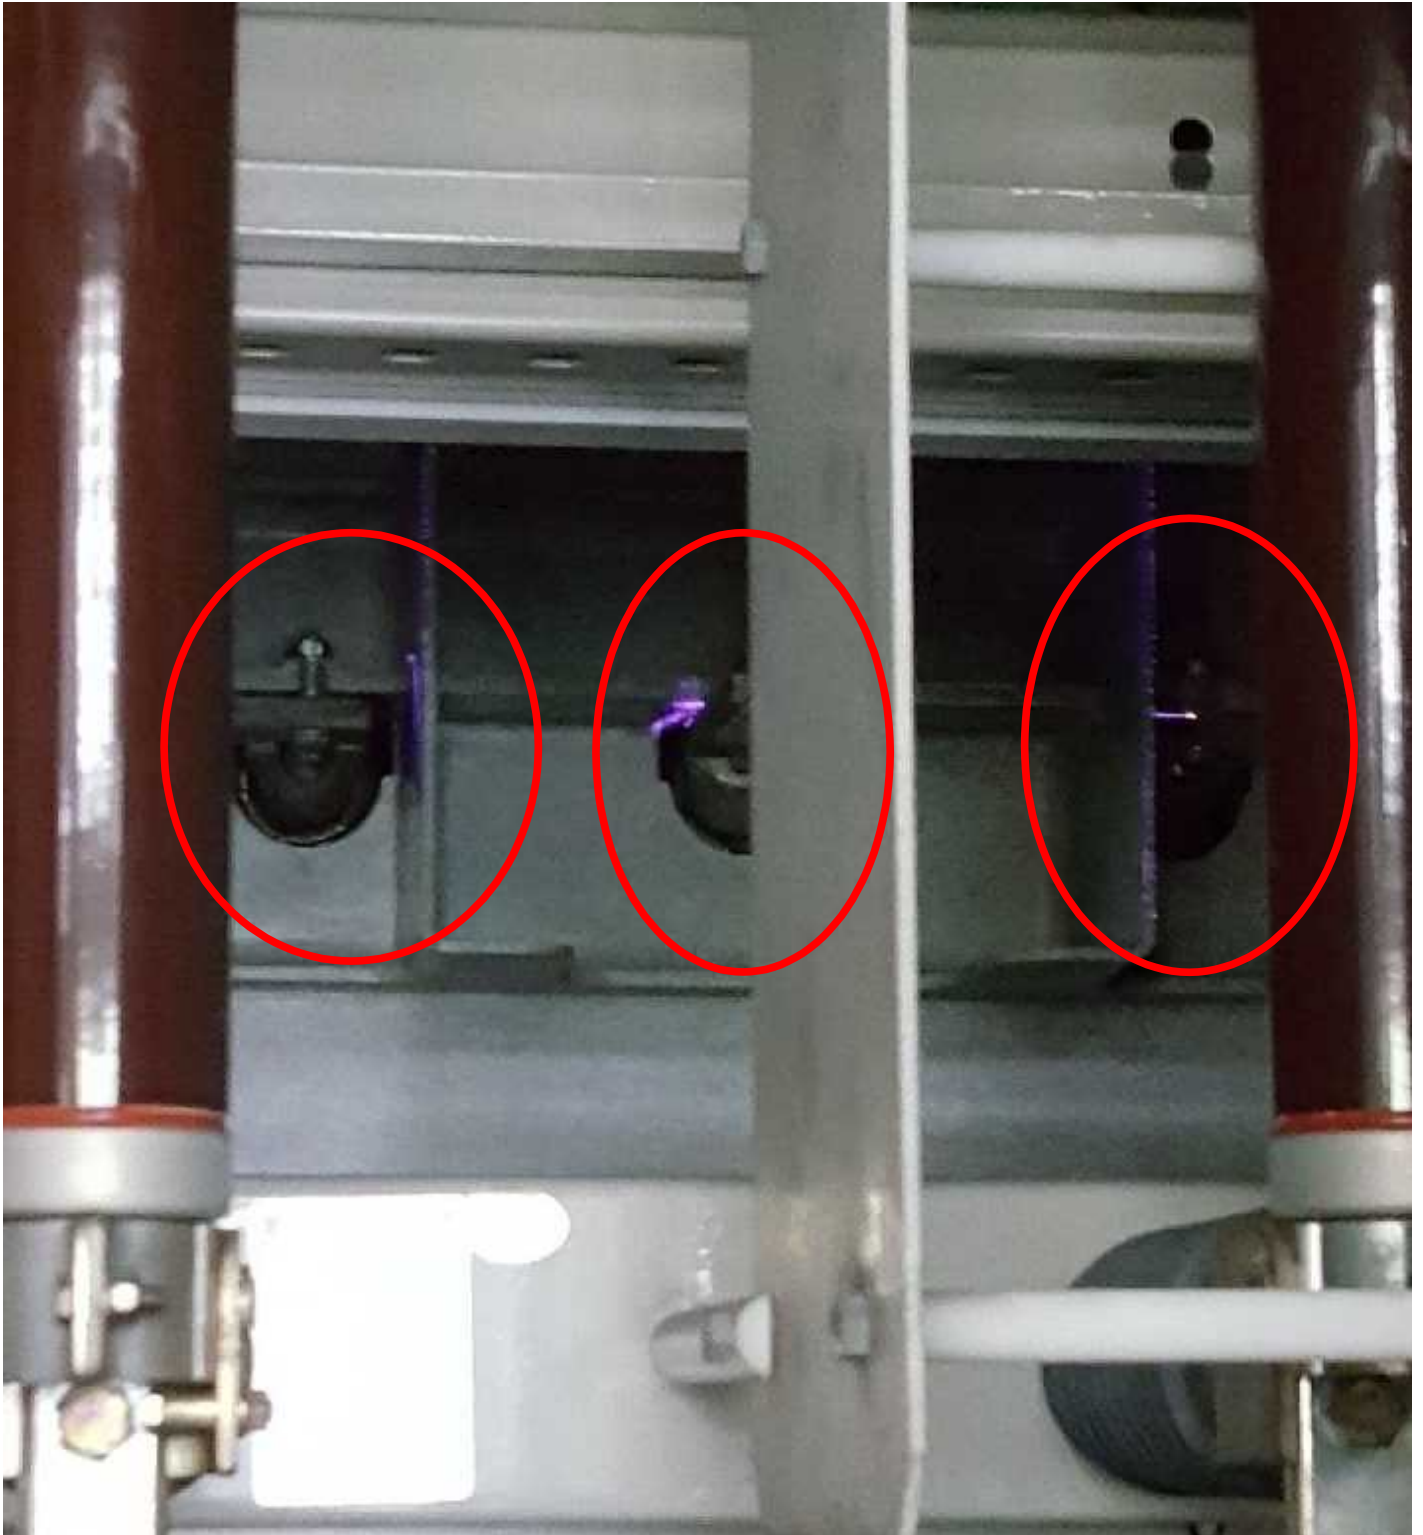
VCB 판넬 내부의 습도가 높아지면 크래들의 접촉자를 지지하는 BMC 재질의 절연FRAME이 습기를 흡수, 절연내력이 떨어져 대지로 누설되면서 사진 원안에서와 같이 판넬 불꽃이 튀면서 치~~익 하는 소리와 함께 오존이 발생되어 비릿한 냄새가 납니다.

이런 현상이 발생하면 조치를 빨리해야지 그대로 방치하면 지락 사고와 함께 단락사고로 이어지므로 평소 특고압 설비의 상태 감시가 중요합니다.

평소 전기실의 습도가 높지 않도록 관리 하시기 바랍니다. 특히 옥외 판넬의 경우 구멍을 잘 막고 제습기를 설치해서 습도가 높지 않도록 특별히 잘 관리해야 합니다.
