VCB 점촉자 내부의 아크(ARC) 손상

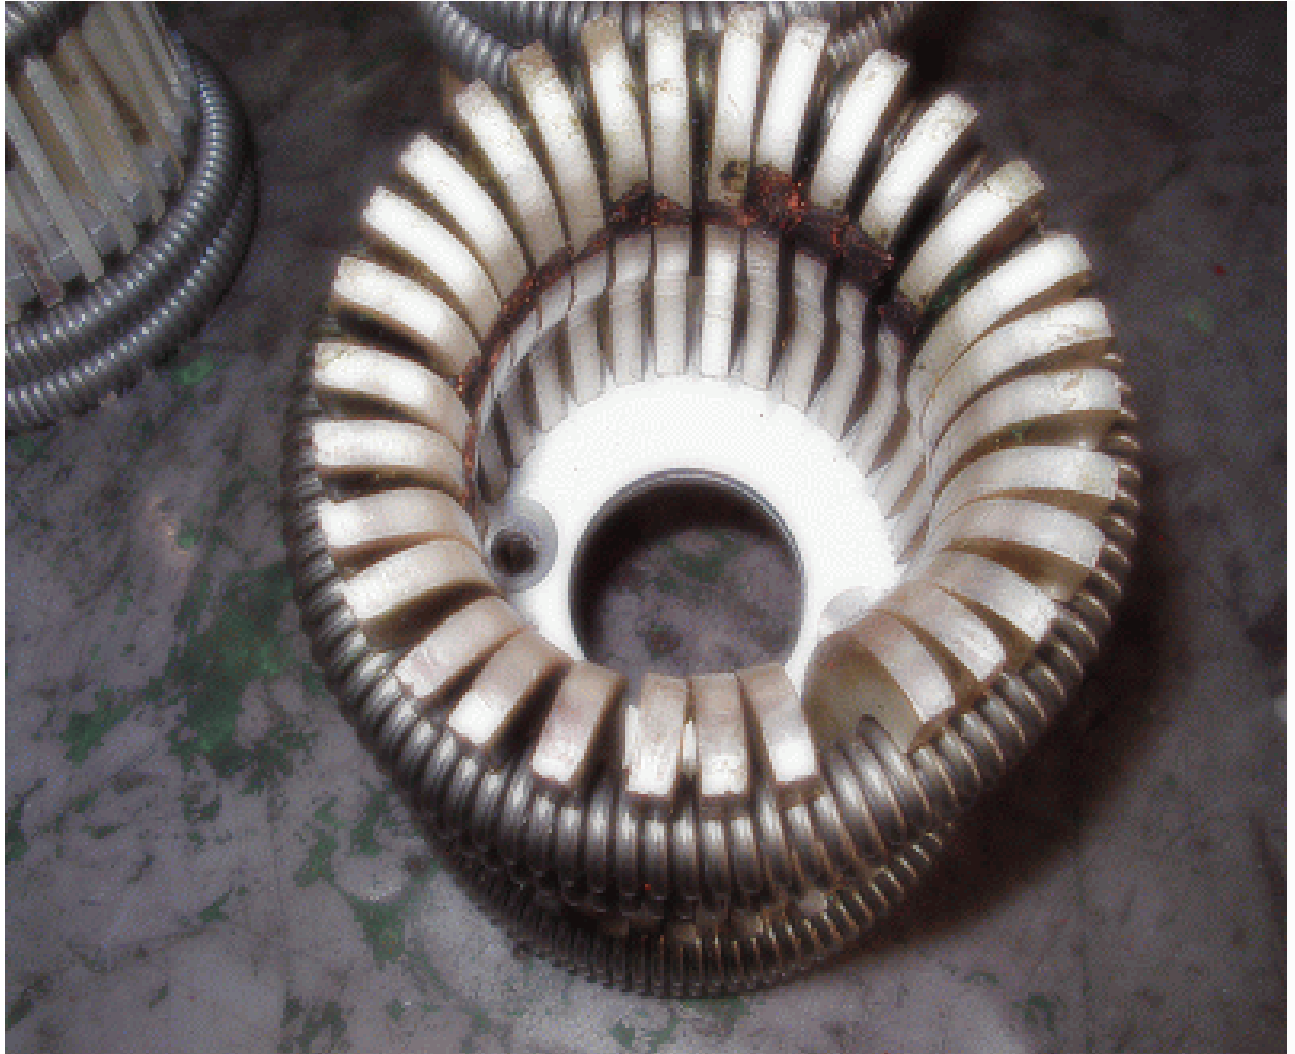
위의 사진은 인출형 VCB 원형 점촉자 내부에서 점촉 불량에 의하여 아크가 발생, 내부 점촉면이 손상된 상태입니다.

정밀점검시 인출하여 목시(目視) 점검시 발견 하였습니다. 인출해서 보지 않으면 외부에서는 내부 점촉 불량에 발생하여도 알 수가 없습니다. 이것을 방치하면 점점 더 아크 손상이 커지고 어느 날 갑자기 사고로 이어 집니다.

정밀점검을 통하여 이러한 문제점을 사전에 발견, 사고를 미연에 방지할 수가 있습니다
