LS산전 24KV VCB ↑

현대 24KV VCB →

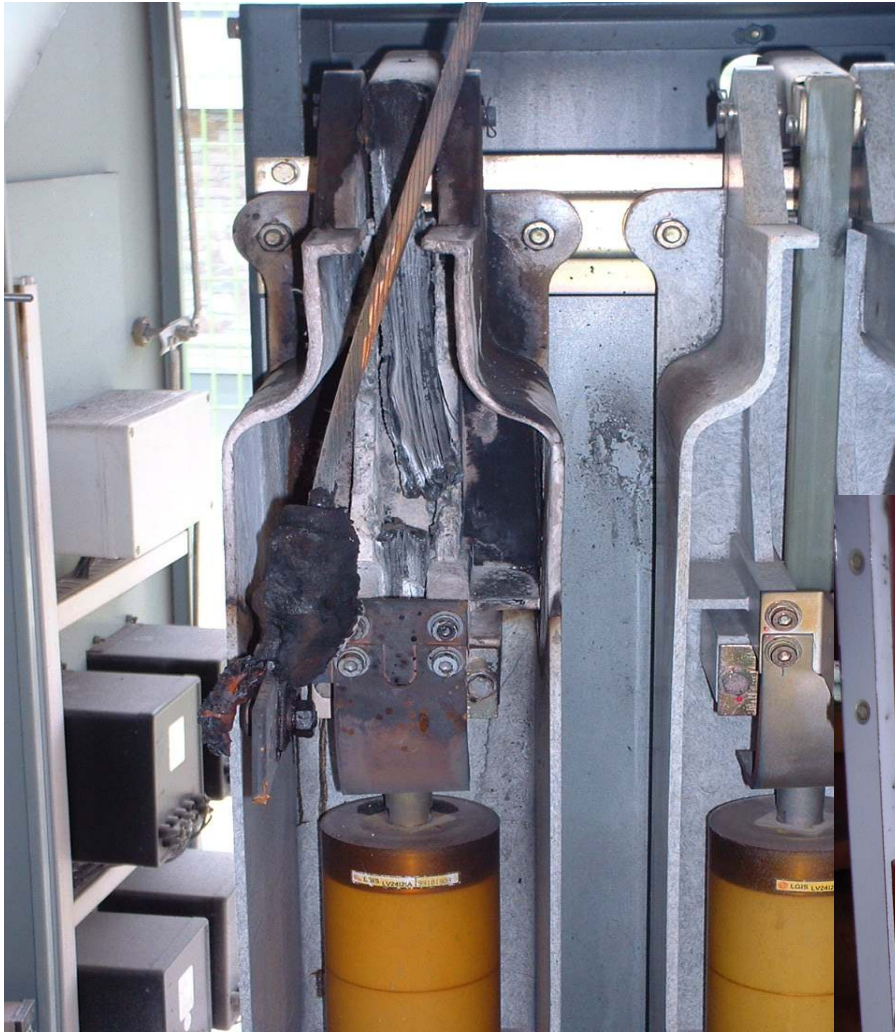
상기 사진은 옥외 panel에서 습기로 인한 결로현상으로 물방울이 VCB의 주회로부에 떨어져 절연 ROD와 절연FRAME이 절연 파괴되면서 지락으로 주회로부가 완전 소손된 상태 입니다.(LS산전 24KV VCB)
 이런 상태가 되기까지는 칙~ 하는 소리와 함께 오존이 발생되어 비릿한 냄새가 납니다. 여름철이나 환절기에는 결로가 많이 발생되므로 환경이 좋지 못한 곳에 위치한 차단기 판넬은 주기적으로 확인하여 이상한 소리(코로나 현상)는 없는지? 냄새는 없는지? 확인하여야 하고 판넬 내부에 제습기 등을 설치하여 습기 제거에 만전을 기하여야 합니다. 고압, 특고압 VCB 판넬은 항상 건조한 상태를 유지 하여야 내부기기의 절연 열화를 막을 수 있습니다. (실내라도 습도가 높은 곳은 주의를 요함)
 단층구조의 옥외 판넬은 내부를 결로가 발생되지 않는 구조로 바꾸어야 결로 사고를 방지 할 수 있습니다. 판넬이 노후 되어 비가 스며들면 단시간에 급격히 절연이 파괴되어 지락 및 단락사고로 이어지므로 주의 깊게 살펴보시기 바랍니다.
